# TECHNIKA CIEPLNA

Inż. R. BIEDRZYCKI. Łódź.

## EKSPLOZJA KOŁA ZAMACHOWEGO.

W pewnej instalacji użyteczności publicznej nastąpiła eksplozja koła zamachowego z powodu rozbiegania się silnika.

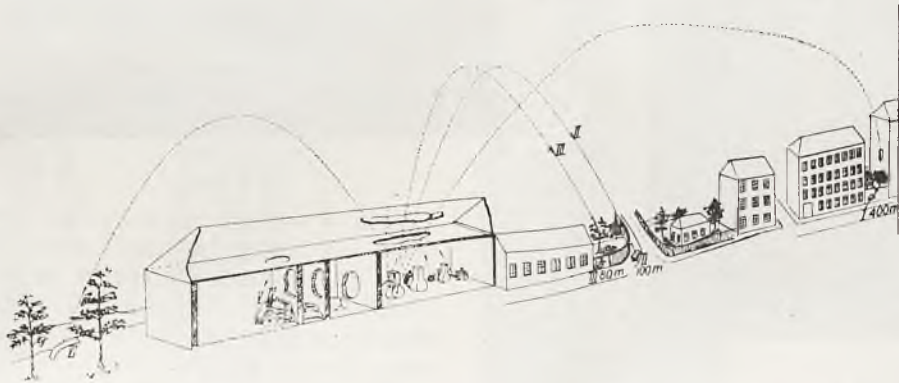
Rys. 4.

Drugi kawałek (II) dług. 500 mm (por. rys. 2) spadł w odległości około 100 m na ulicy przy moście (rys. 4) i stanowi również część wieńca ze styku. Uwidacznia się tu (rys. 14) odłamanie w słabym miejscu obwodu nad końcem klinowego połączenia, prawdopodobnie skutkiem uderzenia.

Kawałki te przebiły ścianę, przeleciały przez gabinet dyrektora i utkwiły w magazynie pomiędzy masą akt i części zapasowych elektrowni (rys. 4).

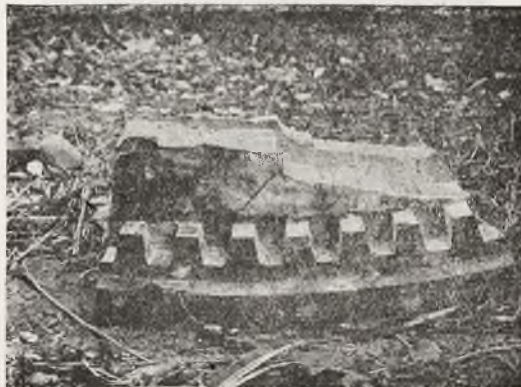
Rys. 13.

Powyższy kawałek (I), wagi powyżej jednego cetnara, przedstawiony na rys. 13, stanowi zewnętrzną część wieńca koła długości 520 mm, przy połączeniu klinowem i nosi ślady nadpęknięcia.

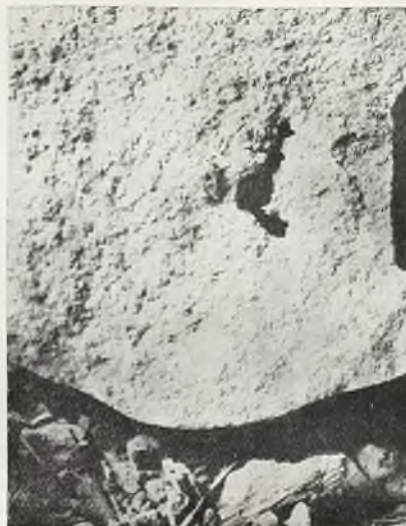
Rys. 16.

Te kawałki stanowią dalsze części wieńca (IV, V, rys. 2) dług. 1480 mm i 600 mm. Poprzeczny złom krótszego kawałka przedstawia rys. 16.

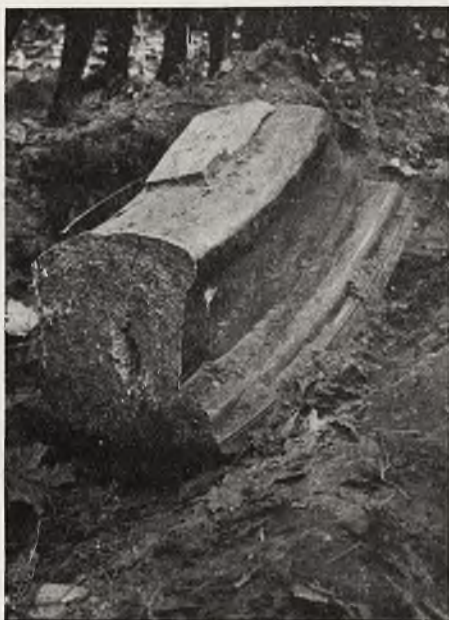
Rys. 15.

2, 4 i 15) spadł obok budynku elektrowni. Na tym kawałku uwidacznia się puste miejsce w odlewie.

Na tej części wieńca od strony zewnętrznej stwierdzić można zalanie ołowiu przy wyważaniu koła (miejsce ciemniejsze w prawym dolnym rogu).

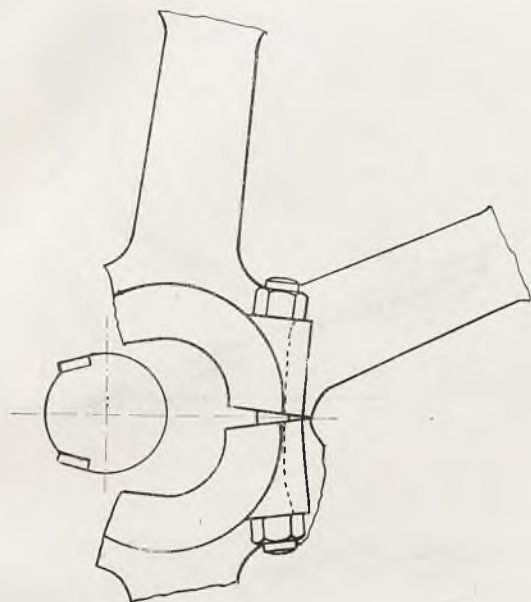
Rys. 19.

To zsuwanie się piasty spowodowało rozszerzenie się jej (por. rys. 19), zgięcie śrub i odłamanie zewnętrznej części odlewu oraz wypadnięcie śrub (rys. 20).

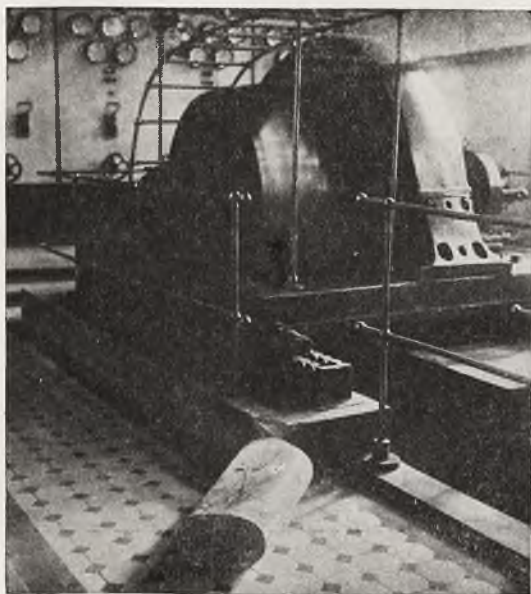
Rys. 21.

Początkowo odnaleziono zaledwie pięć ramion koła zamachowego. Jedno z ramion przeleciało przez całą salę, spadając niedaleko od tablicy rozdzielczej (rys. 21).

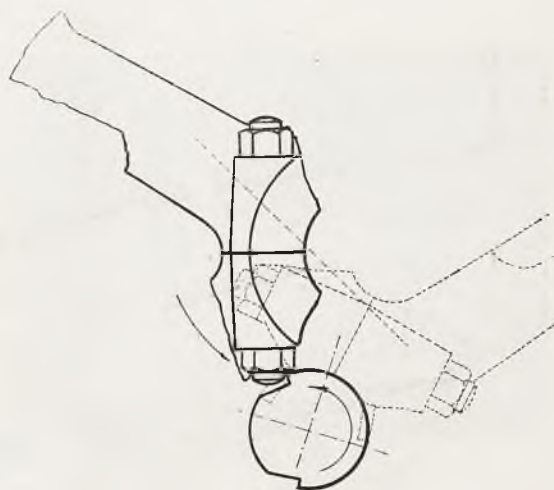
Rys. 18.

Piasta ( $P_1$  rys. 2) pękła w 2-ch miejscach, radialnie, poprzez ostre nacięcia w niej dla klinów. Mniejsza część piasty wraz ze śrubami po oderwaniu przeleciała ponad generatorem sąsiedniego Diesel'a (rys. 4 i 5) i upadła jak to wskazano na rys. 17. Śruby łączące tę część piasty nie zostały wcale uszkodzone, jeżeli nie mówić o ścięciu końców śrub przez wystające części rowków klinowych wału (te części ściętych śrub odnaleziono na wale mocno spojone).

Rys. 18 przedstawia przypuszczalny moment przekreślenia się piasty i ścięcia końców śrub. Druga część piasty zsunęła się widocznie

i na wprost ramion t. j. w miejscu o większym przekroju piasty. Wykroje na kliny powinny być łagodnie zaokrąglone w celu uniknięcia tak zwanego „Kerbwirkung“, które powstaje łatwiej jeżeli kliny są zbyt mocno zaciągnięte, stwarzając dodatkowe wstępne naprężenia.

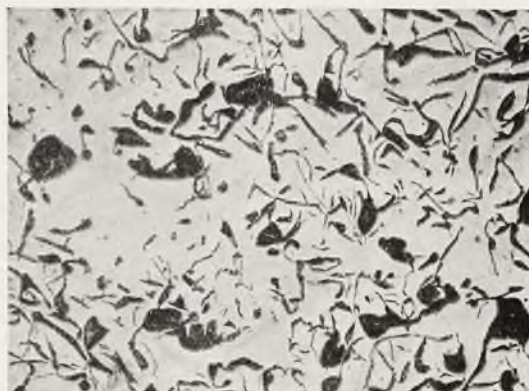
Rys. 22.

Materiał niewytrawiony (rys 22 i 24, pow. 65) wykazuje, że grafit występuje w grubych tafel-

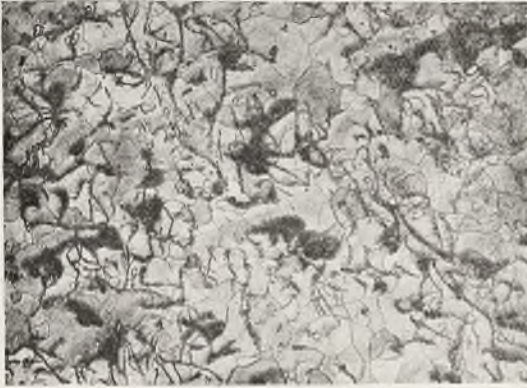
Rys. 23.

Po silniejszym wytrawieniu (rys. 23 i 26,

pow. 65) widać, że tło stanowi czysty prawie ferryt. Tylko w nielicznych bardzo miejscach próbki z poblizapiasty spotyka się większe sku-

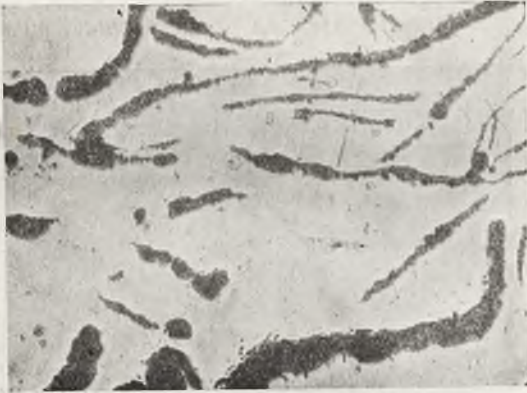
Rys. 24.

kach — wążach (czarne) szczególnie w pobliżu piasty (rys. 24). Ponadto na rys. 24 widać przy subiektywnej obserwacji ślady fosforowej eutektyki, którą uwidoczniono lepiej na rys. 25 (pow. 65) przez lekkie wytrawienie (rys. 24 i 25 przedstawiają te same miejsca).

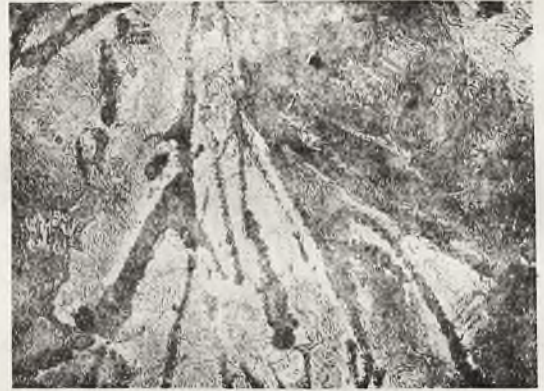
Rys. 27.

pienia perlitu jak to widać na rys. 27 (pow. 65 i rys. 28 (pow. 180).

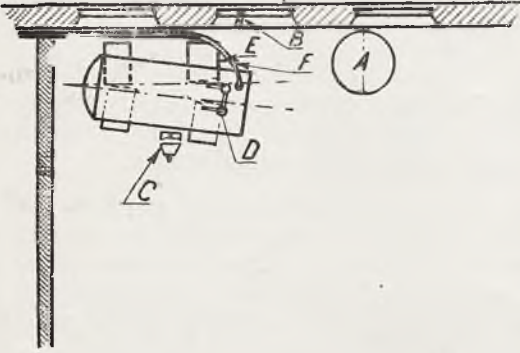
Rys. 1.

Cylindryczny zbiornik, znajdujący się w jednym rogu sali fabrycznej, w której pracuje kilkudziesięciu robotników, został siłą wybuchu zruśniony z murowanych podstaw i odwrócony na lewo od swego pierwotnego położenia (rys. 1 i 2). Pokrywa (A) zerwana z zawiasów leżała z prawej strony (patrząc od frontu) na podłodze w odległości 0,75  $m$  od zbiornika. Trzy śruby przymocowane na specjalnych zawiasach do płaszcza zbiornika i służące do dociągania pokrywy były urwane, dwie zaś pozostałe były nieuszkodzone i wisały z nakręconymi specjalnymi nakrętkami

lumienkę (rys. 3), ciężarek zaś *C* zaworu leżał z lewej strony zbiornika na podłodze (rys. 1).

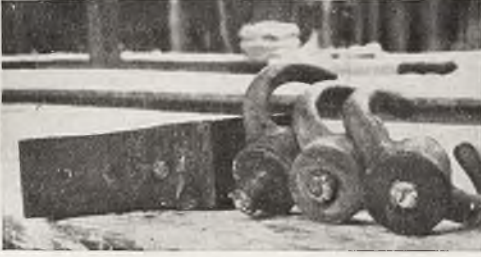
Rys. 7.

Personel aby zaradzić złemu, wciąż podciągał śruby, posługując się przytem specjalnym drążkiem z 1 1/2" rury gazowej o długości 1025 *mm* zakładając go między rogi nakrętek (rys. 7). W ten sposób została naderwana jedna z wyżej

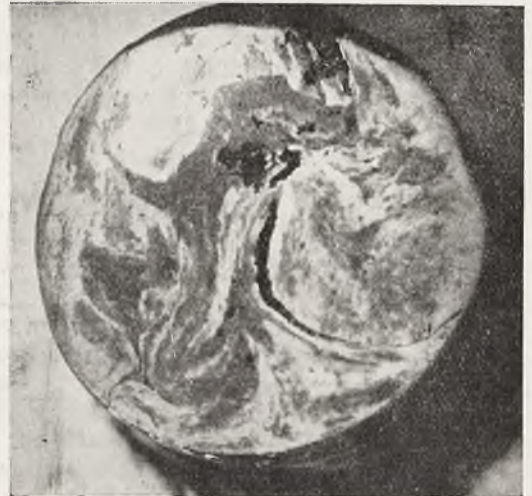
Rys. 11.

Złom trzech urwanych śrub dowodzi istnienia sił skręcających (pęknięcia podłużne) rys. 11, 12 i 13). Górna śruba wykazuje stare naderwanie, gdyż widoczne są ślady działania gazów siarczanych (od wulkanizacji). Żelazo zerwanych zawiasów silnie zmęczone i rozwarstwione.

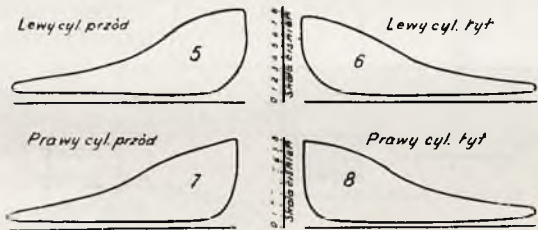
Rys. 5 — 8.

Po wyregulowaniu stawideł uruchomiono maszynę i podczas próbnego obciążenia zbadano ją przy pomocy indykatorów. Braki wykazane przez wykresy indykatorowe zostały doraźnie usunięte tak, że wykresy (rys. 5 — 6 — 7 — 8) wykazują zadawalniające wyniki pracy stawideł wentylowych na obydwu cylindrach.

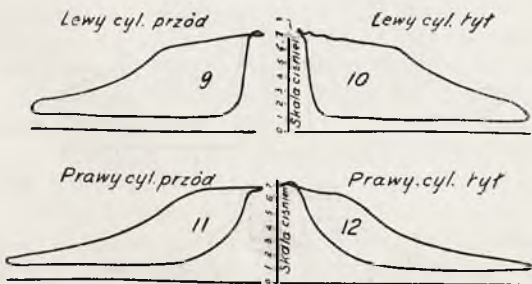
Rys. 9 — 12.

Podczas badania maszyny przy pomocy indykatorów stwierdzono na wykresach (rys. 9—10—11—12), że wloty przedzwrotowe były w obydwu cylindrach o parę procent za duże, a w pra-

Wobec powyższego wyregulowano maszynę „na zimno” przy pomocy tarcz rozdzielczych. J. D. i T. W.

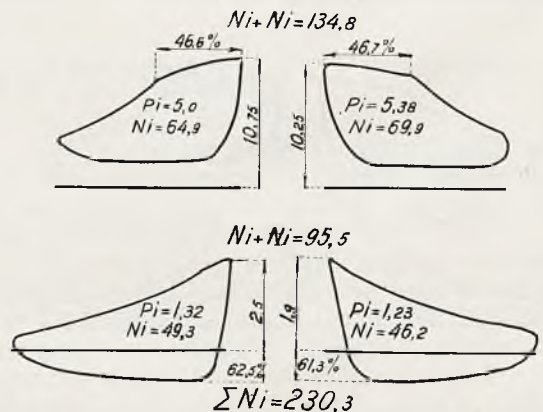
Rys. 24

Po prawidłowym ustawieniu wału rozdzielczego i podregulowaniu, o ile na to pozwolił rozklekotany mechanizm rozrządu pary, otrzymano wykresy (rys. 24) przy czym cylinder niskoprężny

przestał hamować maszynę (przedtem dawał on ujemną pracę 5—9 *KMi*), maszyna rozwijać mogła 230 *KMi* zamiast 136 *KMi*, a zużycie węgla pozostało to samo. T. S.
