# TECHNIKA CIEPLNA

## RZADKI WYPADEK USZKODZENIA TURBOZESPOŁU.

## NIEŚWIADOME ZAGŁUSZANIE MANOMETRÓW KOTŁOWYCH.

## NIEZWYKŁE USZKODZENIE KOTŁA SYST. TISCHBEINA<sup>\*)</sup>.

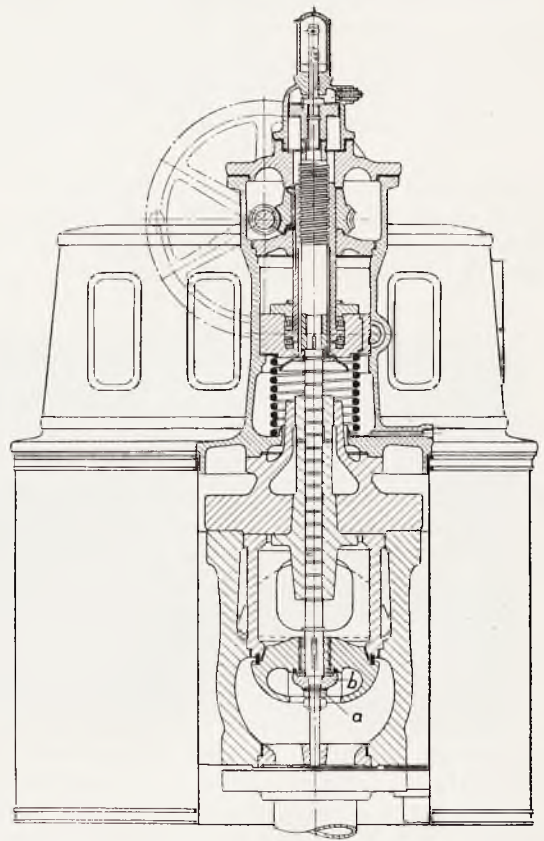
Rys. 1

Przybyły następnego dnia monter, przystąpił do rozbierania turbiny. Okazało się, że zerwany został dolny koniec wrzeciona automatycznego zaworu parowego (rys. 1). Wrze-

ciono urwało się na ostrem przejściu z grubszej gładkiej części walcowej w część cieńszą nagwintowaną normalnym gwintem Whitwortha 5/8" (rys. 1 w miejscu a). Na gwincie tym osadzone były 2 nakrętki wraz z podkładką, podtrzymujące grzybek zaworu (b).

Urwanie się dolnej części wrzeczona na gwincie wskazuje, że część ta była za słaba, co może wywoływać poważne zastrzeżenia w zakresie konstrukcji i wykonania tak ważnego elementu, jakim jest automatyczny zawór parowy turbiny. Mając na uwadze znaczenie tego elementu, zawór bywał często sprawdzany. Ostatnie sprawdzenie było wykonane

W automatycznym zaworze parowym zmieniono wrzeciono, dając je ze szlachetniejszej stali, a część nagwintowaną — o większym wymiarze, unikając ostrych przejść z części gładkiej na część gwintowaną.

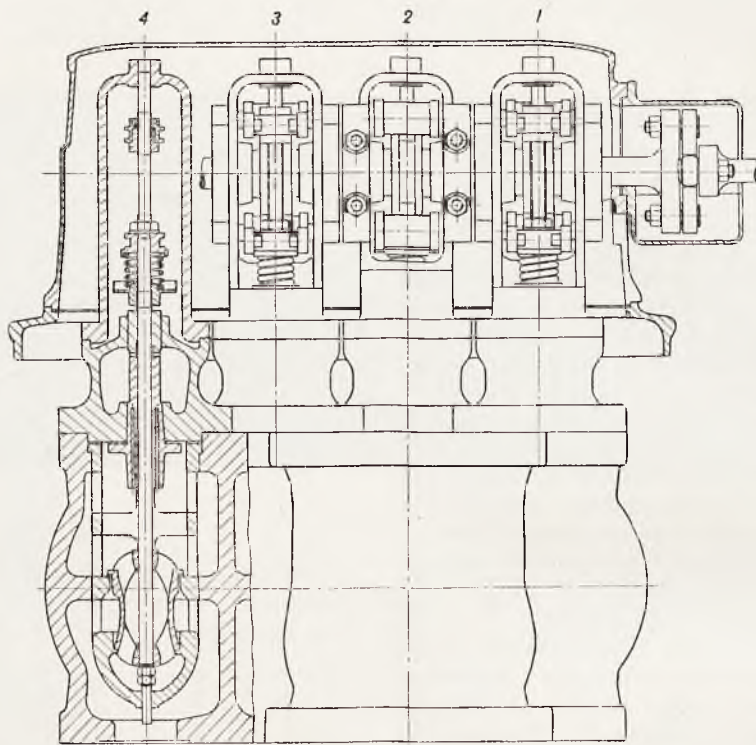
Rys. 2

stała porwana przez strumień pary i dostała się pod grzybek III-go zaworu regulującego (rys. 2), co uniemożliwiło jego domyknięcie się.

Powyższe uszkodzenie wyjaśnia przyczynę nagłego wzrostu obrotów turbiny w okresie jej odstawiania. Urwany grzybek nie odcinał dopływu pary do zaworów regulujących, zaś III-ci zawór regulujący, który również powinien był być zamknięty — wskutek po-

dejścia pod grzybek wspomnianej podkładki — był częściowo otwarty i tem samym para miała dostęp do turbiny w ilości odpowiadającej powstałemu w ten sposób przelotowi.

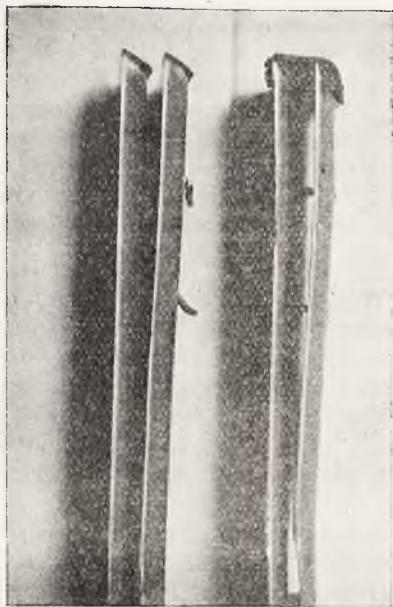
Rys. 3

1 mm; pocięcia łopatek powstały przy demontowaniu.

Równocześnie okazało się, że wskutek nadmiernej liczby obrotów w ostatnim kole łopatkowym wirnika turbiny częściowo powychodziły z obsady poszczególne łopatki wirnika (rys. 3), co spowodowało w tych miejscach nie tylko starcie zewnętrznego bandaża, łączącego końce łopatek, ale nawet starcie samych końców poszczególnych łopatek o kadłub turbiny. Widoczne są ślady tego tarcia w kadłubie, bo wytarcie dochodzi do głębokości  $\frac{1}{4}$  —  $\frac{1}{2}$  mm. Na rys. 3 łopatki z lewej strony — uszkodzone są przez starcie górnego bandaża i ich końców; widoczne wysunięcie się łopatek z obsady wynosi około 5 mm; z drugiej strony rysunku widzimy łopatki o końcach niestartych z widocznym bandażem; wyciągnięcie z obsady wynosi tu około

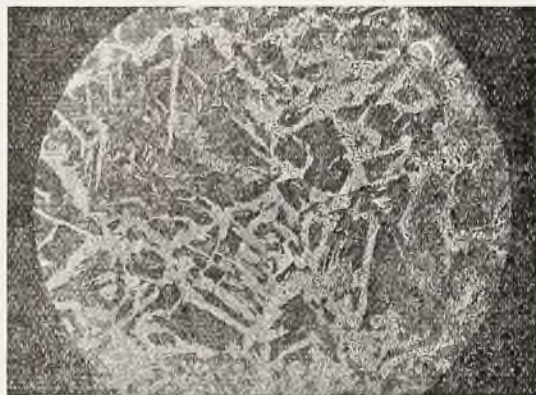
Rys. 4

Jest to więc zwykła stal węglista bez żadnych domieszek szlachetniejszych metali.

Struktura materiału, jak to wykazało badanie metalograficzne (rys. 4), jest niekorzystna, wpływająca wybitnie na kruchość i wskazująca, że materiał jest przegrzany i nie poddany uszlachetniającej obróbce termicznej.

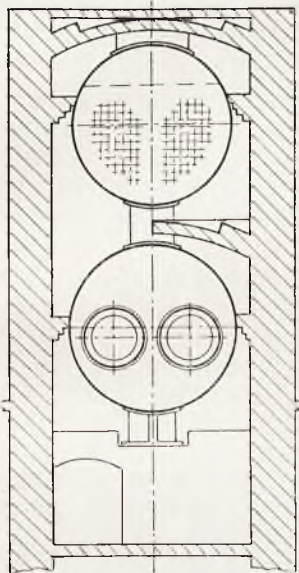
Rys. 2

Uszkodzenie kotła polegało na zgnieceniu z obydwu stron prawej płomienicy, jak pokazano na rys. 2, przedstawiającym po-

przecny przekrój kotła, obserwowany ze stanowiska palacza. Zgniecenie początkowo zaobserwowano tylko na sfalowanej części płomienicy o długości około 3500 mm. Po usu-

nięciu obmurza, otaczającego wewnątrz płomienicy, przy wejściu do niej gazów, okazało się, iż zgniecenie obejmuje również cylindryczną część przodu płomienicy, tak iż łączna długość zgniecenia wynosi około 3900 mm.

Na wgłębieniu piątej fali, licząc od początku, na długości około 110 mm otworzył

się spaw (rys. 2), a przez powstałą w ten sposób szczelinę, woda z kotła została wyciętnięta do płomienicy.

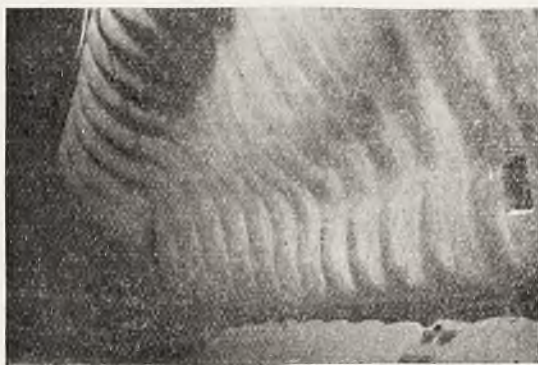
Wypadku z ludźmi nie było. Rys. 3 przedstawia miejsce otworzenia się spawu. Zdjęcia dokonano od spodu płomienicy, przez włazo-

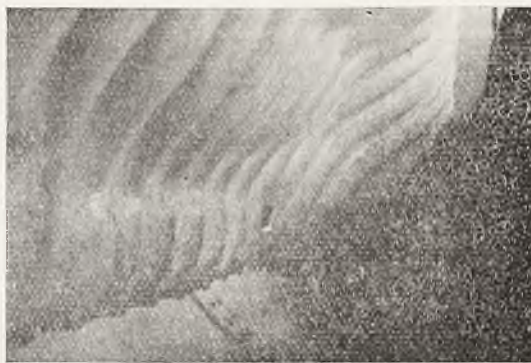
Rys. 4 przedstawia to samo miejsce zdjęte od tyłu ku przodowi kotła.

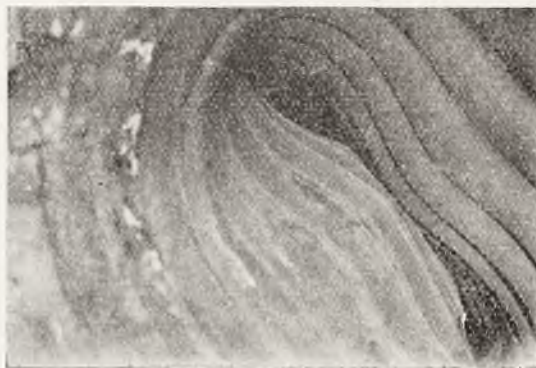
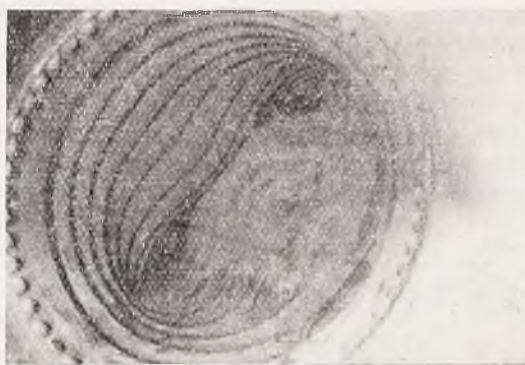
Rys. 5 i 6 przedstawiają wgniecioną płomienicę zdjętą od strony paleniska (rys. 5) i od tyłu kotła (rys. 6).

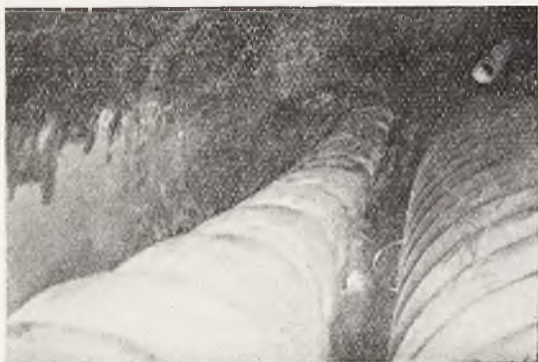
Rys. 7 przedstawia grzbiet zgniecionej płomienicy z uwidocznieniem rury zasilającej wystającej z przedniego dna.
