KOTŁOWNIA I SALA MASZYN

DODATEK DO TECHNIKI CIEPLNEJ,
ORGANU STOWARZYSZENIA DOZORU KOTŁÓW W WARSZAWIE

TREŚĆ: St. Ch. i Z. K. Zmniejszenie ciśnienia wlotowego pary skutkiem wadliwości rozrządu. — Z CODZIENNEJ PRAKTYKI: Naprawa zaworu wpustowego turbiny parowej. Odoliwianie wody zasilającej. Filtr wykonany na miejscu.

ZMNIĘSZENIE CIŚNIENIA WLOTOWEGO PARY SKUTKIEM WADLIWOŚCI ROZRZĄDU.

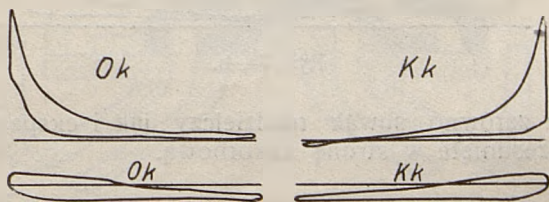
Rys. 1a—d.

Podczas badania silnika otrzymano wykresy, przedstawione na rys. 1a—d, przy małym obciążeniu oraz wykresy, przedstawione na rys. 2a—d, przy pełnym obciążeniu.

Na zasadzie zdjętych wykresów stwierdzono, że prócz pewnych niedokładności rozrządu pary, przy wzrastającym obciążeniu, występuje znaczna różnica pomiędzy ciśnieniem w kotle, a ciśnieniem wlotowym. Różnica ciśnienia wynosi przy

pełnem obciążeniu około 40%, to jest przy ciśnieniu 9 atm w kotle, ciśnienie wlotowe wynosi 5,4 atm.

Wobec tego silnik nie mógł rozwijać całkowitej mocy, zużywając jednocześnie nadmierną ilość pary i paliwa.

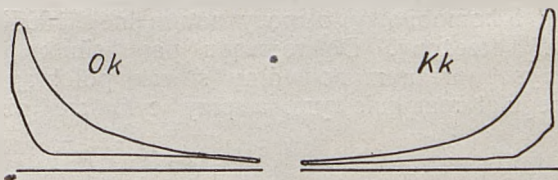
Rys. 3a, b.

Jak widać z wykresów, usunięty został znaczny spadek ciśnienia, który przed wyregulowaniem występował przy wzrastającym obciążeniu.

Po wyregulowaniu, polegającym na zmianie położenia suwaków cylindra wysokoprężnego, uzyskano wykresy cyl. wysokopręż-

nego przedstawiona na rys. 3a, b, przy małym obciążeniu i na rys. 4a, b, przy pełnym obciążeniu.

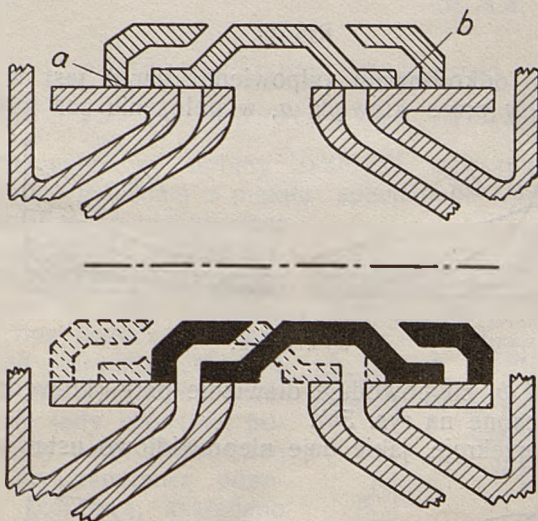
Rys. 5a—5b.

Rys. 5a i 5b przedstawiają środkowe i skrajne położenia, prawidłowo ustawionego suwaka rozdzielczego, względem gładzi.

Rys. 5b — przedstawia momenty zupełnego otwarcia odpowiednich kanałów wlotowych, co umożliwia swobodny przepływ pary, przy prawidłowo ustawionym suwaku ekspansyjnym, względem suwaka rozdzielczego, zarówno przy małym obciążeniu jak i przy największym.

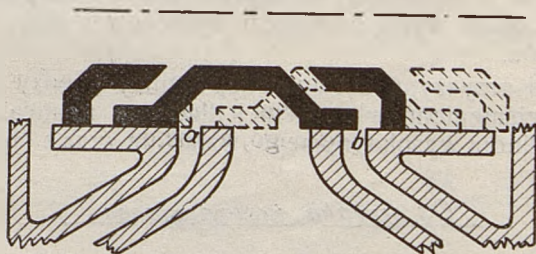
Rys. 6.

Rys. 6 przedstawia skrajne położenie suwaka rozdzielczego przed wyregulowaniem. Z rysunku tego wynika, że w obu skrajnych położeniach kanały wlotowe są tylko częściowo otwarte.

W położeniu odkorbowem odpowiedni kanał jest w znacznej części przykryty przez krawędź *a*, w położeniu zaś kukorbowem

przez krawędź *b*, co powoduje dławienie pary (krawędź *a* i *b* są również oznaczone na rys. 5a).

rozdzielczy (rys. 6) pozwalają na swobodny przepływ małych ilości pary przy małym obciążeniu. Przekroje te, jednak, nie są

dostateczne dla tej ilości pary, dla której zostały obliczone kanały w suwaku rozdzielczym, to jest dla ilości pary przy pełnym obciążeniu.

Przy częściowo tylko otwartych kanałach, przy zwiększającym się zapotrzebowaniu pary, wzrasta szybkość przepływu jej, a więc wzrastają i straty, uwidaczniające się w spadku ciśnienia na całej rozciągłości napełnienia.

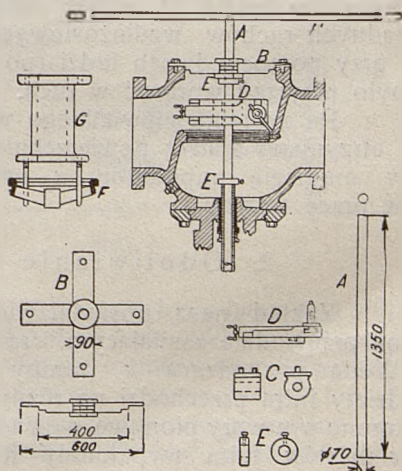
Rys. 1.

Zawór wpustowy turbiny 10000 kW wykazywał nieszczelność pomiędzy gniazdem z metalu specjalnego (Monel) a tułowiem stalowym. Nagwintowana powierzchnia tułowia z którą stykało się gniazdo zaworu, posiadało zaledwie 10 mm grubości. Zawierała ona widocznie pewną ilość jamek formierskich albo też została wyżarta przez przedostającą się tędy podczas postojów turbiny parę. Próbowano uszczelnić styk zapomocą odpowiedniego szczeliwa, zakładano również pierścienie z miękkiej miedzi. Pomagało to jednak na bardzo krótko.

Zaprojektowano w tym celu specjalne urządzenie przedstawione na załączonym rysunku (rys. 1), które pozwoliło na dokonanie potrzebnej naprawy. Po naprawie wypadło co prawda założyć szczeliwo pomiędzy gniazdem zaworu a jego tułowiem, przewidywać jednak można było, że będzie ono służyć na czas dłuższy — od trzech do czterech lat.

Zawór został zdemontowany pewnej soboty rano, ustawiony pionowo i uzbrojony w urządzenie pomocnicze do obróbki. Po zdjęciu górnej pokrywy, usunięciu wrzeciona, grzybka i gniazda zaworu, usunięto szczeliwo z dławnicy wrzeciona i założono dławnicę z powrotem.

Urządzenie obróbcze zmontowano w sposób następujący: Wrzeciono *A* wprowadzono do dławnicy. Pierścień owalny *E* został w odpowiednim miejscu ustawiony i umocowany zapomocą śruby. Założono na wrzeciono *A* tulejkę *C* i umocowano ją zapomocą śruby. Na tulei *C* ustawiono suport tokarki *D*. Następnie założono górny pierścień *E* i ustawiono część *B* dokładnie dopasowaną do wykroju w tułowiu zawora i stanowiącą górne łożysko wrzeciona *A*. Następnie pierścień *E* przysunięty został do części *B*, wobec czego wrzeciono *A* nie posiadało żadnych ruchów wzdłużosiowych. Założono wreszcie chwyt *H* i przy pomocy dwóch ludzi (po jednym z każdej strony) można było przyrząd wprawić w ruch.

Po zebraniu niewielkiego wióra dotarto do zdrowego metalu i otrzymano gładką powierzchnię. Cała robota ukończona została w niedzielę popołudniu z uniknięciem jakiegokolwiek przerwy w pracy turbiny.

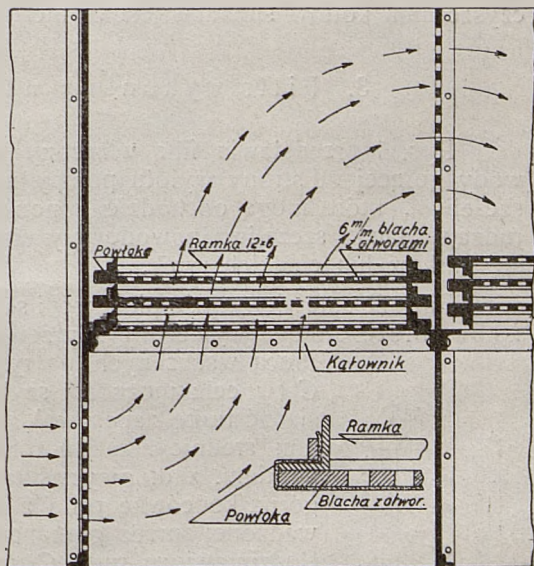
Rys. 1.

Zakład nasz posiadał wielosiatkowy odoliwiacz ustawiony na przewodzie zasilającym oraz czterodziałowy filtr dla wody. Woda pochodząca z pompy kondensatora po drodze przez działły filtra przechodzi na różnych poziomach przez trzy, zaopatrzone w otwory pionowe, wewnętrzne ścianki tego aparatu. Każdy z działów filtra wypełniony jest w zwykły sposób rozmaitemi filtrującymi materiałami, zbierającymi tłuszcz i smar zawarty w wodzie i zapobiegającymi przedostawaniu się tych zanieczyszczeń wraz z wodą do kotła. Filtr działa zadawalniająco i, o ile materiały filtrujące są należycie często zmieniane i czyszczone, przeważająca część smarów i tłuszczów pozostaje w filtrze. Ponieważ

W celu uniknięcia tej żmudnej roboty zastosowane zostały w filtrze płyty stalowe z odpowiednimi otworami, ustawione poziomo i obciążone tkaniną. Inowacja ta dała bardzo korzystne wyniki. Płyty ustawione zostały pośrodku dwóch środkowych działów filtra.

Jak wynika z rys. 1, na którym przedstawiono przekrój przez środkowe działły filtra, do ścianek tych działów przynitowane zostało ośm kątowników 1", stanowiących oparcie dla płyt.

Po zmontowaniu ustawiono w każdym działle po trzy płyty tego rodzaju. Pierwsza z nich opierała się o kątownik przynitowany do ścianek działu, następnie leżały jedna na drugiej. Tkanina filtrowa zwrócona była ku dołowi.
