KOTŁOWNIA I SALA MASZYN

DODATEK DO TECHNIKI CIEPLNEJ,
ORGANU STOWARZYSZENIA DOZORU KOTŁÓW W WARSZAWIE.

WADLIWE ZAŁOŻENIE PŁOMIENIÓWKI — PRZYCZYNĄ WYPADKU.

WADLIWE USTAWIANIE KOTŁÓW.

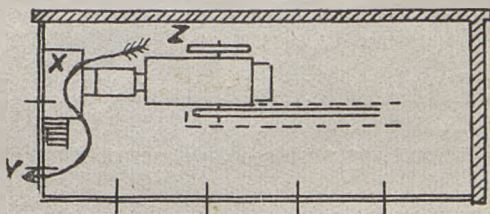
Rys. 1.

x miejsce palacza, y wejście do kotłowni, z miejsce ukrycia się robotników.

Okazało się, że jedna z płomieniówek, lewa w górnym rzędzie od strony ognia została urwana tuż za ścianą sitową. Przez otwór w ścianie sitowej wypływała woda i para, zalewając ogień na rusztach i wylewając się dalej przez ruszta na kotłownię.

Po wyciągnięciu płomienicy z rurami z kotła stwierdzono, że urwana została płomieniówka kotwowa (średn. zewn. 71 mm wewn. 61 mm) na granicy gwintu.

Przy zmienianiu rur, przed paru laty, monter, wobec tego że gniazda w ścianie sitowej miały średnicę 65 mm a rura ankrowa 71 mm koniec jej obtoczył i następnie nagwintował tak że cięta rury pozostało mniej więcej 1 mm, wkręcił ją na miejsce i koniec ładnie rozbor-tował. Obtoczenie i gwint był zrobiony tylko na przestrzeni grubości ściany sitowej, to też przy rewizji wewnętrznej, dokonanej po remoncie, ujawnić tego inżynier Stow. Dozoru Kotłów niemógł.

Polecono zmienić wszystkie płomieniówki kotwowe, co też obecnie dokonano, przyczem po-stawiono płomieniówki dokładnie dopasowane do tego kotła.

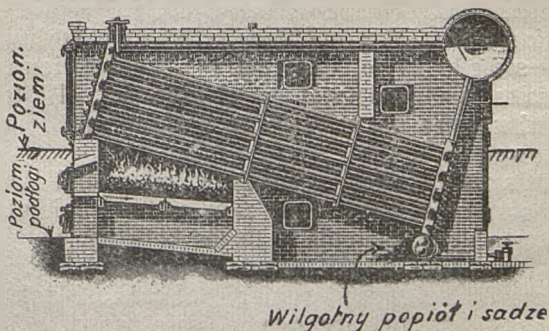
Wilgoć z otaczających kocioł murów i woda ze wszelkich nieszczelności kotła i przewodów ściekała do zagłębienia, w którym ustawiono kocioł i zbierała się w jego obmurzu. Nigdzie

nie przewidziano odwodnienia. Zbierające się przed błotnikiem sadze, popiół i inne odpadki (rys. 1) były przesycone wilgocią i zapoczątkowały korozję. Ponieważ błotnik i dno komory paleniska i obmurza kotła nie stykały się bezpośrednio z gorącymi

Rys. 1. Układ kotła z oznaczeniem zbiorowiska sadzy i popiołu.

gazami, zbiorowisko odpadków przy błotniku nie mogło nigdy wyschnąć. Rdzewienie trwało prawdopodobnie szereg lat i kiedy materiał został w odpowiednim stopniu wyżarta nie był on w stanie wytrzymać normalnego ciśnienia kotła. Rys. 2 i 3 przed-

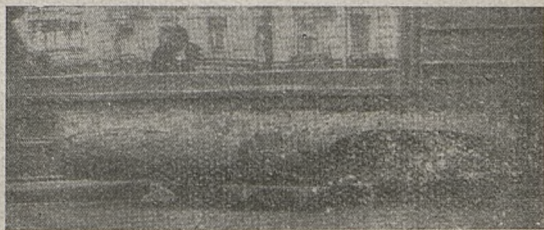
Rys. 2. Błotnik od strony pęknięcia. Powierzchnia silnie zewnątrz skoordowana.

stawiają błotnik po wybuchu. Większa część tego, wykonanego z żeliwa, błotnika została rozsadzona. Wydzielająca się para rozwaliła części bocznej obmurza kotła i otworzyła stalowe drzwi, zamykające tylną komorę kotła. Trzech pracowników:

Jak wynika z rysunku 2 i 3 błotnik był poważnie osłabiony przez korozję. Pierwotna grubość ścianek wynosząca około 20 mm, wynosiła na linii złomu zaledwie 6 mm. Na zewnętrznej powierzchni ścianek błotnika, żadnych większych śladów korozji nie stwierdzono. Ustalono tam ciekłą powłokę osadu i ślady drobnej ospy korozyjnej.

Części rozpadającego się obmurza uszkodziły 3 opłomki. Po usunięciu gruzów założono 3 nowe opłomki oraz nowy błotnik z lanej stali. Ponadto odbudowano przegrody w kanałach dymowych i obmurze kotła.

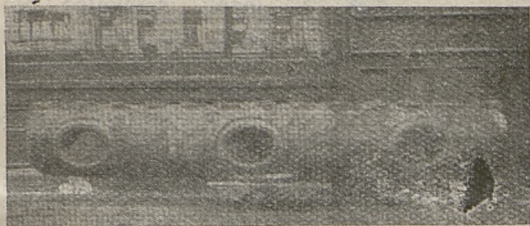
Pys. 3. Błotnik od strony przeciwnej.
