KOTŁOWNIA I SALA MASZYN

ORGAN STOWARZYSZENIA DOZORU KOTŁÓW W WARSZAWIE

TREŚĆ: *K. Szawłowski*, inż. Badania silnika Diesel'a. — *Z. K.* Obowiązki kowala w roli mechanika. — *J. K.* Wypadek uszkodzenia maszyny parowej. — *M. D.* Praca maszyny parowej. — *H. K.* i *Z. K.* Nie nadużywać rozwalcowywania płomieniówek. — *J. K.* Usuwanie nieszczelności kotła. — *E. M.* Niefachowe wykonanie kotła.

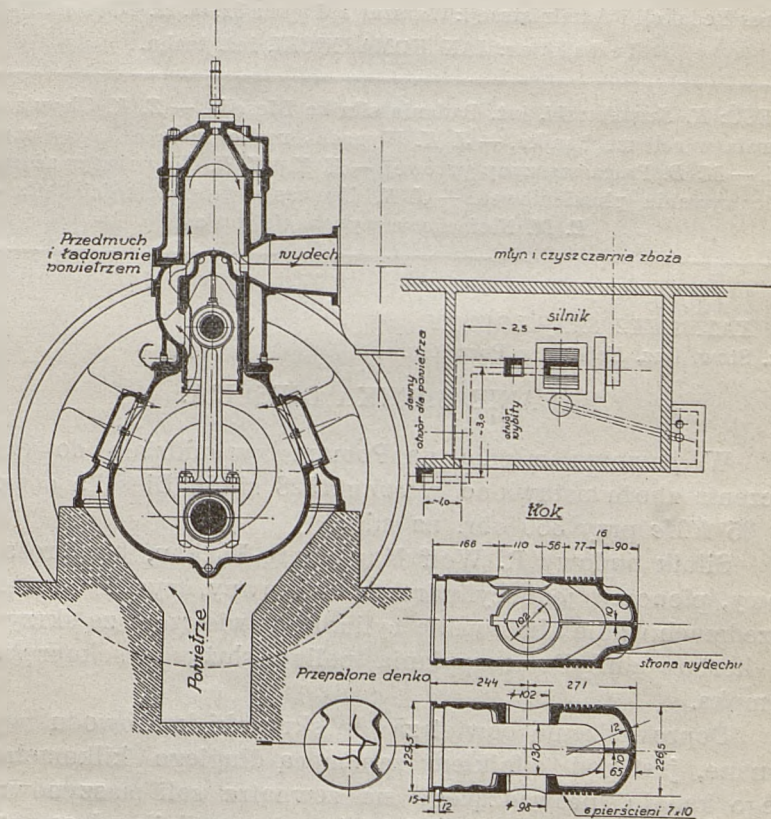
Rys. 1.

Silnik budowy R. Wolf Magdeburg-Buckau, bezsprężarkowy, pionowy, jednocylindrowy, dwusuwny, (rys. 1) posiada przedmuchiwanie i ładowanie cylindra powietrzem ze skrzynki korbowodu. Do rozpylania paliwa służy wysokoprężna pompka.

W umówionym dniu zastano silnik w ruchu. Hałaśliwa praca przy ciemnym wydechu wskazywała, iż spalanie w cylindrze odbywa się z niedoborem powietrza. Cylinder na całej długości był bardzo zagrzany, a do przewodu wydechowego oraz do garnka nie można się było zbliżyć.

Wysoka temperatura świadczyła o przewlekłym spalaniu ładunków paliwa w ciągu całego skoku roboczego.

Stwierdzono, iż paliwa daje duże ładunki; rozstaw między mufą regulatora i klinem nurnika do regulowania był bardzo duży. Szczeliny cylindra były zanieczyszczone skoksowaną niespaloną ropą a kłapy zasysające skrzynki korbowodu, spełniającej rolę pompy przewiewnej, w zamknię-

Jak widać główną przyczyną przepalania się tłoków w silniku, niestety późno zauważoną, było wadliwe doprowadzanie powietrza do skrzynki korbowodu. Wskutek przewlekłego spalania wzrastało nadmiernie obciążenie cieplne tłoka powodujące zniszczenie denka tłoka.

W celu uzyskania większych ładunków powietrza do cylindra, należało przedewszystkiem skrócić niewygodny kanał powietrza do silnika, wyczyścić przeloty cylindra i poprawić uszczelnienia zamknięć skrzynek, a następnie przy zmniejszonym obciążeniu wyregulować pompkę paliwa i napięcie sprężyny samego rozpylacza.

Stwierdzono bowiem, że zbiornik dostarczający ropę do silnika, który wystarczał dotąd na 12 godzin, po nieprzerwanej 24 godzinnej pracy, nie został jeszcze opróżniony. Dla zupełnego zabezpieczenia ruchu polecono wymienić dorywczo naprawiony tłok oraz nieco uszkodzoną dyszę zaworu paliwowego.

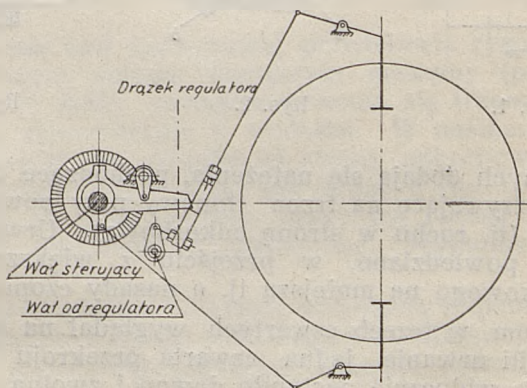
Rys. 1.

Maszyna pochodzenia niewiadomego, ustawiona na fundamencie, jednocyldrowa, rok budowy niewiadomy, regulator ciężarowy. Stawidło wentylowe wg. rys. 1. Liczba obrotów 60 na minutę.

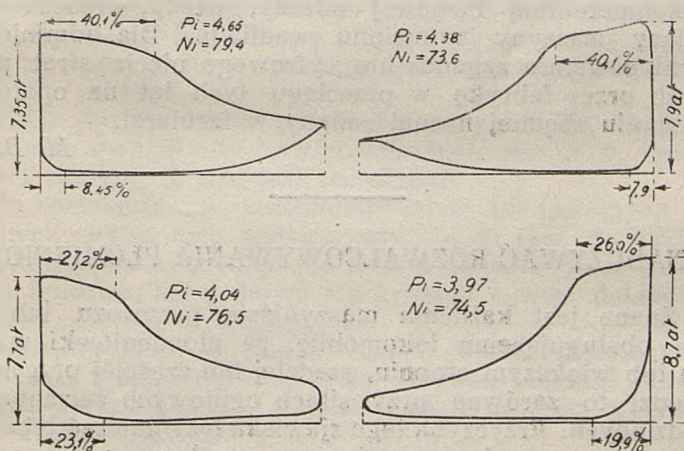
Rys. 2 i 3.

Maszynę zindykowano. Po wyregulowaniu wykres wyglądał jak na rys. 2, przyczem zostało ustalone, że dokładniej wyregulować maszyny nie da się inaczej, jak regulując ją na zimno, gdyż błąd stawidła polegał na wadliwym

ustawieniu wału sterującego, co wymagało obrócenia wału lub przeklinowania mimośrodowo na wale. Na zimno regulując, obrócono ten wał o dwa zęby tarczy zębatej umocowanej na wale sterującym, i dopiero wtedy, indukując maszynę, dało się ją wyregulować dokładniej, jak to wykazuje rys. 3. Jeżeli co temu wykresowi można zarzucić, to należy to kłaść na karb nieszczelności cylindra, wyrobienia części stawidła, wentyli i ich gniazd. Pod wentyle wypustowe wypadło zrobić podkładki, ażeby przyspieszyć moment wylotu pary z cylindra i nieco opóźnić początek kompresji. Porównanie wykresów rys. 2 i rys. 3 wykazują pomiędzy pierwszym a dru-

giem regulowaniem, że przy tej samej prawie mocy (153 *KMi* i 151 *KMi*) napełnienie cylindra spadło z jednej strony z 40,1% do 26% o 14,1%, a z drugiej z 40,1% do 27,2% o 12,9%.

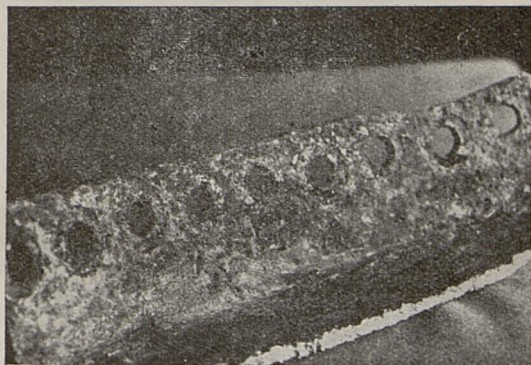
Rys. 1

Podczas oględzin wewnętrznych kotła stwierdzono na tylnem dnie głębokie pasmo wyżarć, które łączyło się w dalszym ciągu ze szwejsiem miedzianym. W najbardziej wyżarciem miejscu — stwierdzono przez przewiercenie pozostałą grubość blachy 1,5 mm — wskutek czego zarządcono usunięcie denka i wstawienie nowego.

Jednak obecność szwejsu miedzianego na wyobleniu od wewnątrz (rys. 1) wskazywała na jakiś niedozwolony remont —

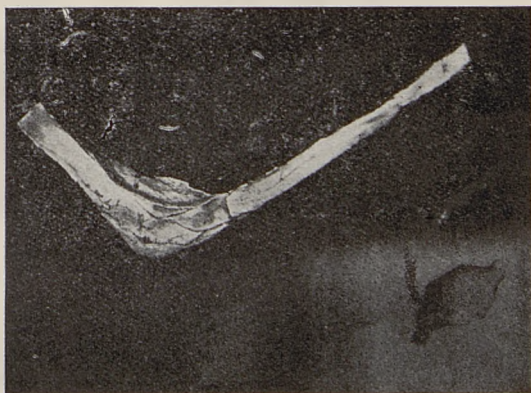
Rys. 2

I tu natknięto się na niespodziankę i zagadkę, którą trudno jest wyjaśnić. Otóż jak widać na zdjęciu (rys. 2),

część wyoblenia denka składa się z kilku kawałków blachy nałożonych i zgrzanych ze sobą. Widoczne jest, że fuszerka ta istniała od chwili wykonania kotła, trudno jednak odmówić jej oryginalności pomysłu.

Na temat przyczyn, które skłoniły „fachowców“ do takiego wykonania można snuć najrozmaitsze przypuszczenia. Gdyby bowiem szwejs ten biegł na całym obszarze wyoblenia, to jasnym byłoby, że „twórcy“ kotła postanowili uniknąć tłoczenia blachy. Cały ten spaw ma jednak długość około 10 cm. Najprawdopodobniejsze zatem jest przypuszczenie, że przy tłoczeniu dna nastąpiło pęknięcie na wyobleniu (co mogło łatwo nastąpić, gdyż wyoblenie jest prawie pod ostrym kątem). W usiłowaniu naprawienia i ukrycia tego uszkodzenia, wycięto uszkodzoną część wyoblenia i jedną krawędź wydłużono w klin, celem stworzenia gruntu dla nałożenia kawałków blachy, którą kolejno zgrzewano ze sobą. Trzeba przyznać, że fuszerkę tę wykonano tak artystycznie, że linie graniczne nałożonych kawałków blach na powierzchni

rokiem w kotle nie było. Być może, że kawałek blachy, który znajduje się na samem wyobleniu zaczął odstawać — więc w ten sposób poradzono sobie.
