TECHNIKA CIEPLNA

CZASOPISMO ZWIĄZKU STOWARZYSZEŃ DOZORU KOTŁÓW W POLSCE

SPRAWOZDANIE ODDZIAŁU OGÓLNEGO STOWARZYSZENIA DOZORU KOTŁÓW W KATOWICACH.

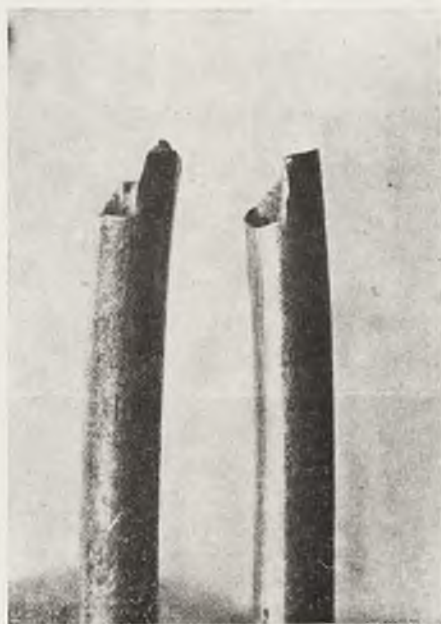
Rys. 4. Złom drutu z boku.

pęknięte są w jednym miejscu 2 druty 2 górnych warstw, leżące przy sobie, większe skupienia są nieliczne i dochodzą do 8 drutów. Pęknięcia występują mniej więcej w połowie odcinka drutu przebiegającego na powierzchni liny, złom drutu ma charakter zmęczeniowy. Stan drutów jest dobry, rdzy i korozji nie ma, smarowanie prawidłowe, starcie zewnętrzne miejscami do 0,1 mm, skałeczeń i skaz nie znaleziono. Lina składa się z 6 splotów po 36 drutów o grubości 2,4 i 2,75 mm, skok drutów w pasmie 172 mm, skok pasma w linie 424 mm, wytrzymałość materiału podana była w zamówieniu na 155 kg/mm² dostarczona 167 kg/mm². Dla wykrycia przyczyn zbyt szybkiego pęknięcia drutów zbadano materiał drutów i warunki pracy liny.

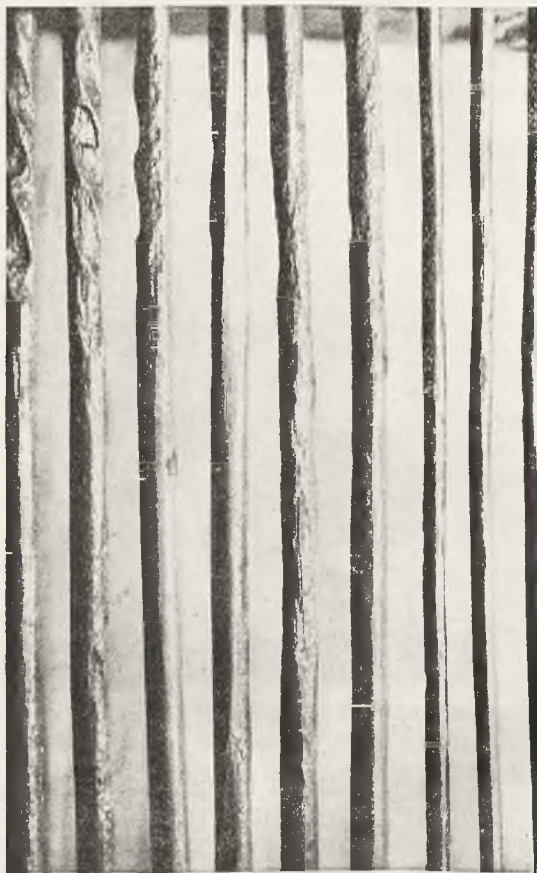
na załączonych rys. 5 i 6; starcie jest głębokie i znajduje się na wszystkich drutach górnej warstwy każdego splotu; każdy drut posiada ok. 5 starć skupionych w jednym miejscu, skupienia takie powtarzają się na każdym drucie w odległościach odpowiadających skokowi jego zwoju. W ten sposób wszystkie druty zewnętrzne są pokaleczone na całej długości odcinka liny. Druty zewnętrzne nie wykazują rdzy i korozji, natomiast druty wewnętrzne, zwłaszcza w drugiej warstwie, są silnie zardzewiałe, skorodowane i miejscami

Rys. 6. Starcia i korozje drutów w trzech warstwach splotu.

Z powyższego wynika, że materiał drutów jest dobry, a szybki spadek zapasu pewności liny pochodzi wyłącznie od okaleczenia drutów przez poprzeczne starcia i korozję. Starcia te mogą być wynikiem: a) nieodpowiedniej konstrukcji trójkątnych splotów (np. zbyt mały lub nieodpowiednio dobrany skok drutu w poszczególnych warstwach splotu), lub b) za cienkiej i nieodpowiednio nasyczonej smarem duszy konopnej w linie. Korozje wewnętrzne mogą powstawać wskutek niedosta-

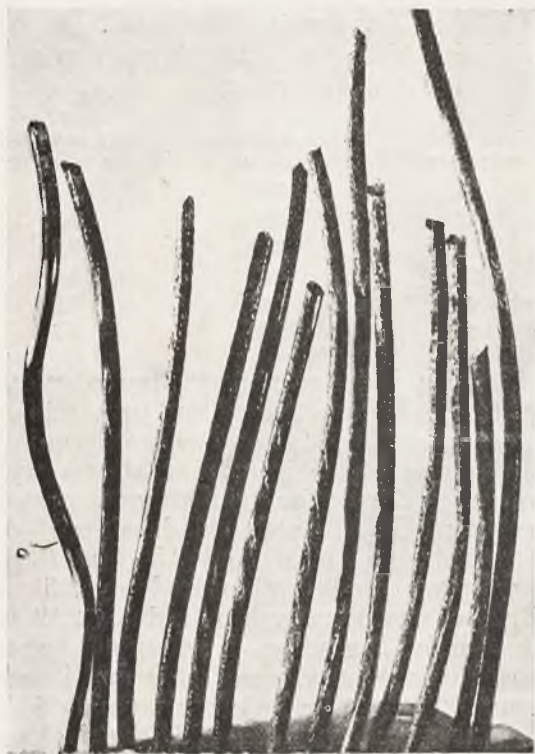
Druty w górnej warstwie posiadają starcia poprzeczne od sąsiedniego pasma, prócz tego zaś nieznaczne starcia podłużne od powierzchni nośnych kół i sąsiednich drutów, wreszcie posiadają na całym obwodzie dosyć znaczne korozje; śladów smaru na drutach niema. Druty średniej warstwy posiadają nieznaczne starcia podłużne oraz znaczne korozje na całym obwodzie. Druty dolnej warstwy są zupełnie nieuszkodzone i pokryte jeszcze zgęstniałym pierwotnym smarem fabrykacyjnym. Dusza konopna liny wykazuje znaczną wytrzymałość mechaniczną, jest jednak zupełnie pozbawiona smaru i tłuszczu.

Rys. 7. Druty górnej warstwy. Starcia i korozje.
o — drut wewnętrznej warstwy.

Na zasadzie badań powyższych można było wysnuć następujące wnioski: Druty liny zachowywały się normalnie, ich uszkodzenia należy przypisać wyłącznie brakowi odpowiedniego smarowania i powłoki chroniącej przed dostępem wilgoci. Stopień zniszczenia drutów nie jest katastrofalny; na rys. 7 i 8 pokazano tylko najgorsze okazy 2 górnych warstw, większość drutów jest w stanie znacznie lepszym. Dusza konopna pokazana jest na rys. 9. W takim stanie lina mogłaby jeszcze pracować parę miesięcy, po czym zaczęłyby występować pęknięcia międzyrasmowe na starciach poprzecznych i pęknięcia w średniej

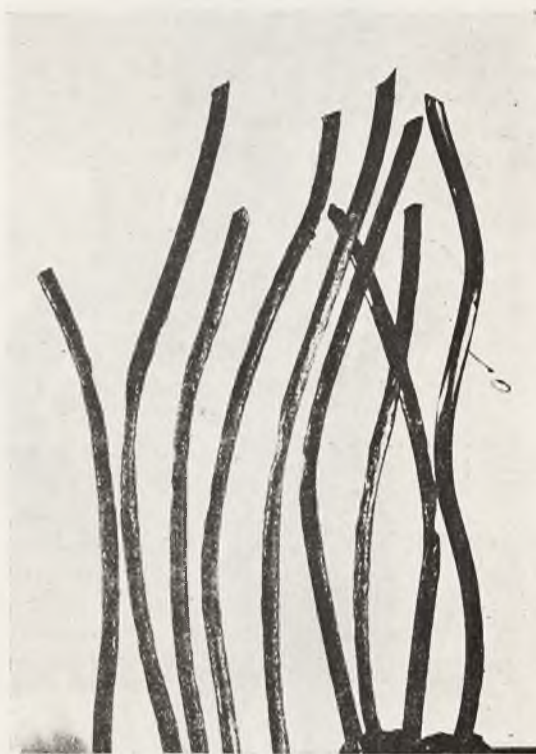
Rys. 8. Druty średniej warstwy. Starcia i korozje.
o — drut wewnętrznej warstwy.

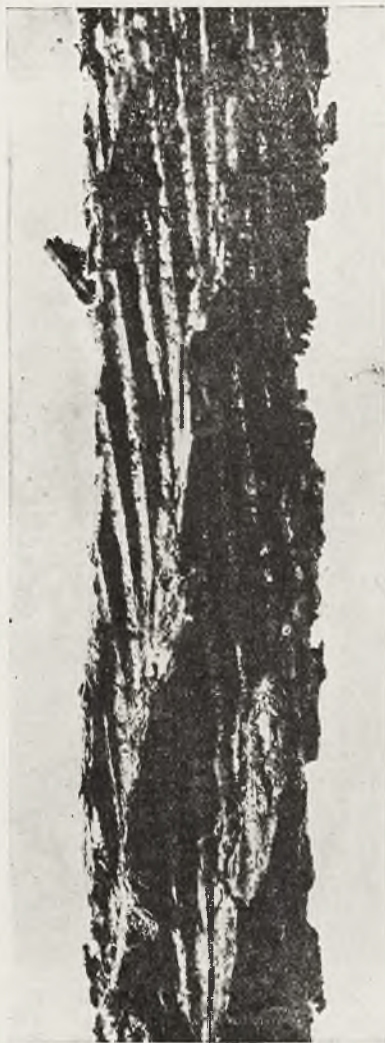
mi starte; trójkątna dusza żelazna splotu jest w niezłym stanie, dusza konopna liny jest zupełnie sucha. Smar wewnątrz liny jest w wysokim stopniu wysuszony i sproszkowany razem ze rdzą.

Rys. 9. Dusza konopna.

Zjawiska korozji i ścierania drutów 2 górnych warstw pochodzą wskutek: niewłaściwego rodzaju tłuszczu nasycającego duszę konopną, który nie tylko nie chronił pasem od

środką przed korozją, lecz mógł ją nawet przyspieszać w razie istnienia niewłaściwych składników, — niedostatecznego smarowania liny w ruchu, któreby chroniło ją od przenikania do wnętrza wód szybowych. Niewłaściwie dobrane przetłuszczenie liny i niedostateczne smarowanie jej powierzchni powodowało wypłukiwanie przedwczesne resztek tłuszczu ochronnego przez aktywne wody szybowe.
