# TECHNIKA CIEPLNA

Inż. R. BIEDRZYCKI. Łódź.

## EKSPLOZJA KOŁA ZAMACHOWEGO.

W pewnej instalacji użyteczności publicznej nastąpiła eksplozja koła zamachowego z powodu rozbiegania się silnika.

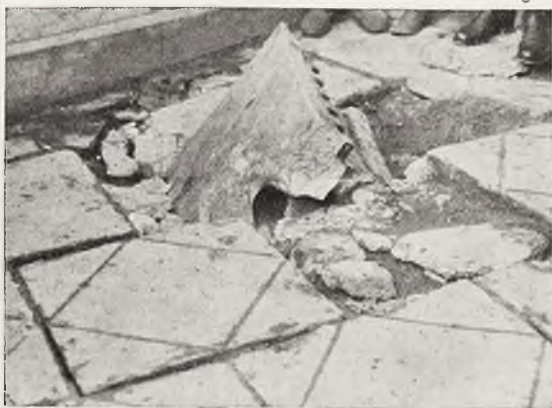
Rys. 14.

Drugi kawałek (II) dług. 500 mm (por. rys. 2) spadł w odległości około 100 m na ulicy przy moście (rys. 4) i stanowi również część wieńca ze styku. Uwidacznia się tu (rys. 14) odłamanie w słabym miejscu obwodu nad końcem klinowego połączenia, prawdopodobnie skutkiem uderzenia.

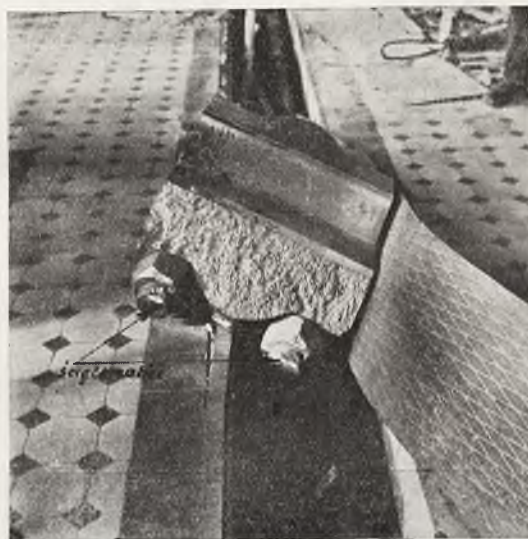
Rys. 17.

Piasta ( $P_1$  rys. 2) pękła w 2-ch miejscach, radialnie, poprzez ostre nacięcia w niej dla klinów. Mniejsza część piasty wraz ze śrubami po oderwaniu przeleciała ponad generatorem sąsiedniego Diesel'a (rys. 4 i 5) i upadła jak to wskazano na rys. 17. Śruby łączące tę część piasty nie zostały wcale uszkodzone, jeżeli nie mówić o ścięciu końców śrub przez wystające części rowków klinowych wału (te części ściętych śrub odnaleziono na wale mocno spojone).

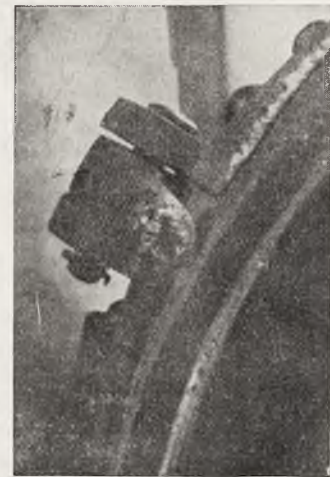
Rys. 6.

Pokrywa zawieszona była na zawiasach (rys. 2) i dociągana do walczaka przy pomocy pięciu śrub *b*, średnicy 28 mm (rys. 2 i 6) o specjalnych nakrętkach z rogami dla lepszego zaciągania (rys. 7).

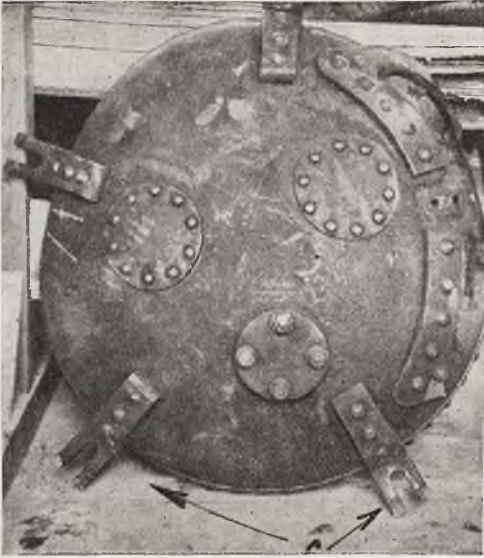
Rys. 8.

Śruby te umocowane zawiasowo na płaszczu zarzucane są w odpowiednie uchwyty *c* (uszy), przynitowane do pokrywy (rys. 8).

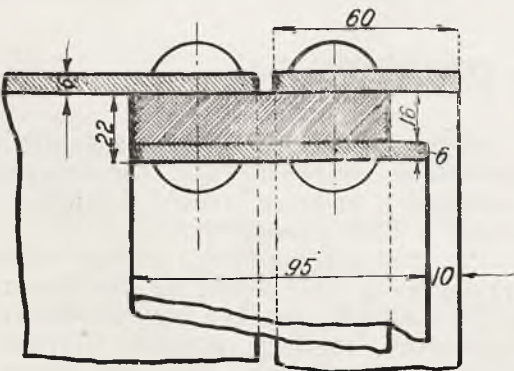
Rys. 9.

Na kilka dni przed katastrofą parnik był dostarczony z warsztatu po naprawie, polegającej na zgrubieniu krawędzi dla szczeliwa (rys. 9) i postawieniu 5-ciu nowych śrub dla dociągania pokrywy wzamian starych, prawdopodobnie już nadwyreżonych.

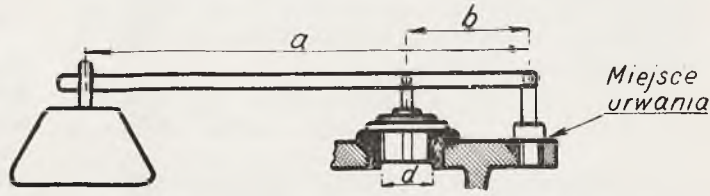
Rys. 10.

żarkowe o średnicy grzybków 25 mm, ramionach dźwigni:  $a = 300 \text{ mm}$ ,  $b = 40 \text{ mm}$  i ciężarkach  $Q_1 = 15,6 \text{ kg}$  i  $Q_2 = 15,58 \text{ kg}$  (rys. 3 i 10).

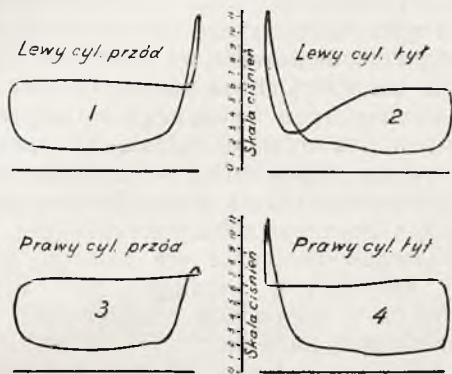
Rys. 1 — 4.

Wykresy (rys. 1—2—3—4) ilustrują wadliwe działanie stawideł wentylowych.

Jedna z firm stwierdziła konieczność zamiany istniejących stawideł, wentyli i regulatorów

rów na stawidła wentylowe z osiowymi regulatorami i złożyła kosztorys przebudowy wraz z montażem w wysokości 30.000 złotych.

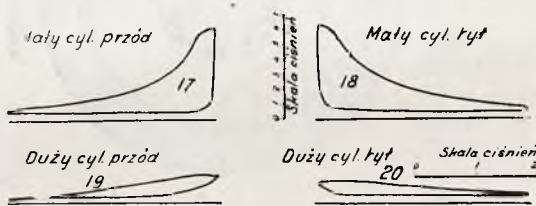
Rys. 17 — 20.

Po wyregulowaniu stawideł regulator zaczął działać prawidłowo i wtedy zdjęte zostały wykresy (rys. 17—18—19—20), przy b. małym obciążeniu maszyny, gdyż podczas powtórnego indykowania wyłączona była część fabryki. J. D. i T. W.

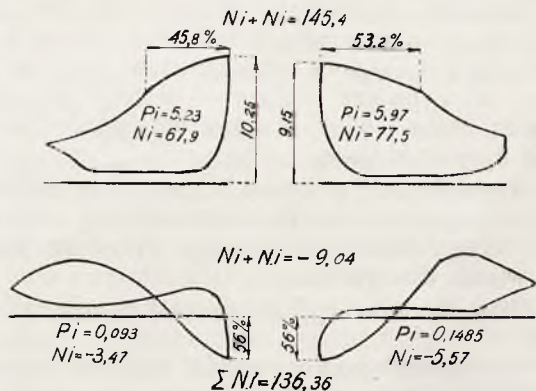
Rys. 21.

Po założeniu indykatorów stwierdzono, że po za wyrobieniem całego rozrządu pary, ustawienie wału rozdzielczego cylindra niskoprężnego jest zupełnie nieprawidłowe (por. rys. 21).
