# TECHNIKA CIEPLNA

## RZADKI WYPADEK USZKODZENIA TURBOZESPOŁU.

## NIEŚWIADOME ZAGŁUSZANIE MANOMETRÓW KOTŁOWYCH.

## NIEZWYKŁE USZKODZENIE KOTŁA SYST. TISCHBEINA<sup>\*)</sup>.

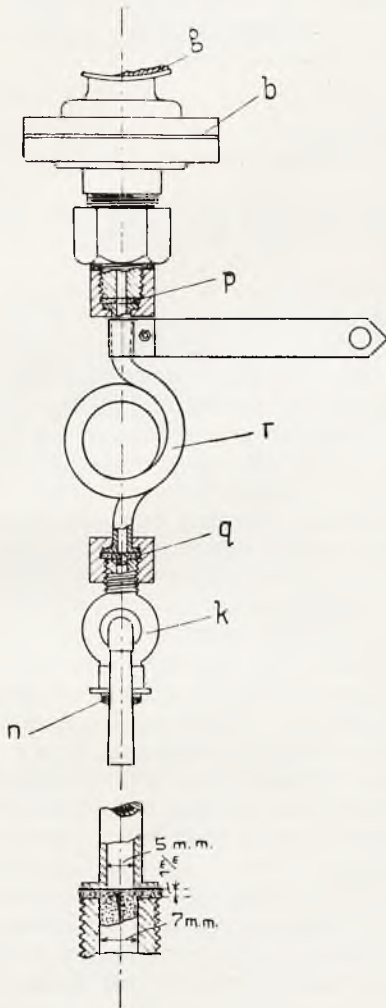
Rys. 1

Po rozkręceniu obu naśrubków okazało się, że górna uszczelka (patrz. *p* na rys. 1) była w porządku t. j. miała otwór w środku, podczas go uszczelka dolna klingerytowa (*q*) była wciśnięta w otwór ku dołowi w stronę kotła. Wtłoczenie pakunku w tą stronę tłoczy się większą średnicą przelotu kurka (7 *mm* patrz szkic na dole rys. 1), niż rurki (5 *mm*), wobec czego ściskana uszczelka ustępowała w kierunku większego otworu czyli mniejszego oporu. Wciśnięty do kurka (*k*) materiał w postaci czopika redukował ciśnienie w manometrze. Uszczelka była bardzo zużyta i skruszyła się zupełnie przy wyjmowaniu.

nięcia lub wyrwania błony sprężynowej w manometrze (przy niezatkanej rurce), gdy tu pozostała ona nienaruszona, 2) tylko przez redukcję można objaśnić błędne wyregulowanie na kotle zaworów bezpieczeństwa nie na 8 *atn*, a na ciśnienie bliskie 12 *atn*, ponieważ mon-

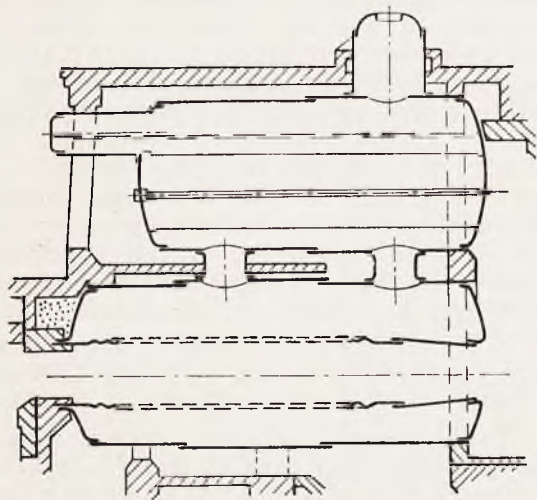
Rys. 1

Po wyjściu z płomienicy, gazy rozdzielają się (rys. 1) na dwa strumienie: pierwszy płynie kanałem szerokości 500 mm bezpośrednio do płomieniówek górnego walczaka, drugi zaś dostaje się do płomieniówek dalszym kanałem szerokości przeszło 1000 mm przez przegrzewacz i zasuwę przegrzewaczową.
