KOTŁOWNIA I SALA MASZYN

DODATEK DO TECHNIKI CIEPLNEJ,
ORGANU STOWARZYSZENIA DOZORU KOTŁÓW W WARSZAWIE.

WADLIWE ZAŁOŻENIE PŁOMIENIÓWKI — PRZYCZYNĄ WYPADKU.

WADLIWE USTAWIANIE KOTŁÓW.

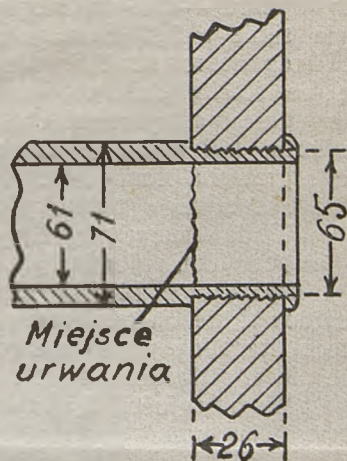
Rys. 2.

Badania, przeprowadzone w dniu następnym po eksplozji wykazały, że płomienica i przednia ściana, były wykonane z najlepszego materiału, a usterek, czy to w postaci rys, pęknięć, czy wyżarów — nie znaleziono. Górna część prawej płomienicy była silnie wklęsnięta na długości 1,8 m. Na lewej płomienicy stwierdzono rozluźnienie połączenia w szwie, łączącym płomienicę ze ścianą czołową, co dowodzi, że i ta płomienica została już silnie nadwyręzona i uszkodzona. Najniższy poziom wody w kotle był wyraźnie widoczny; leżał on znacznie poniżej górnego grzbietu płomienicy.

Wodowskazy, przyrządy do zasilania i kurek spustowy były w porządku. Kamienia kotłowego prawie nie było, bo kocioł był czyszczony 14 dni przed eksplozją. Po eksplozji kocioł znajdował się na tem samym miejscu, tylko siłą wybuchu został nieco obrócony w około swej poziomej osi, przyczem omurowanie nie zostało uszkodzone.

W odległości 3,5 m od kotłowni znajdowała się sala maszyn. Nawprost prawej płomienicy były drzwi kotłowni, a dalej w tej samej linii drzwi sali maszyn. Palacz, który przypuszczalnie w chwili eksplozji wtaczał puste taczki na popiół do kotłowni, został wraz z niemi wrzucony do sali maszyn, gdzie go znaleziono leżącego na niskoprężnym cylindrze maszyny parowej. Robotnicy, którzy zostali ciężko ranni, siedzieli właśnie przy stole w sali maszyn i jedli śniadanie, gdy siłą wybuchu zostały wyrwane drzwi sali, a pomieszana para z wodą i węgiel z rusztowinami wpadły z kotłowni do sali maszyn. Jak wyżej wspomniano — tego samego dnia wszyscy zmarli.
